# Ganz csuklós járművek felújítása - 2018

**a 1441-es pályaszámú villamos alapján**

Jelen dokumentum a részletes műszaki tartalommal nem foglalkozik, célja azon módosítások felsorolása, amelyek **közvetlenül befolyásolják a járművezetők munkáját**.

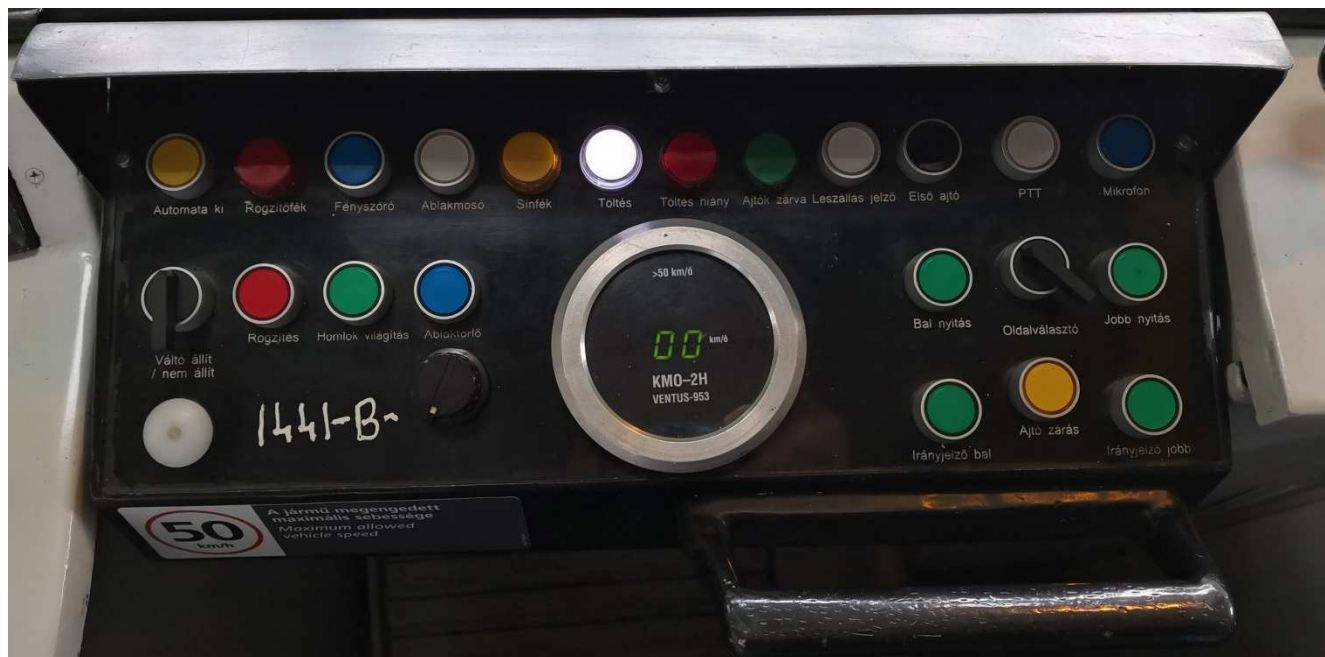
1. ábra: A 1441-es pályaszámú villamos "B" fulkéjében található pult

**Leszállás jelző:** öntartó nyomógomb, központi ajtónyitás során (alaphelyzetben) folyamatosan világít, benyomva egyedi ajtónyitás működtetés során akkor világít, ha leszállási kérelem érkezik. Benyomása esetén az ajtók egyedi üzemmódban nyithatóak.

**Váltó állít/nem állít:** 3 állású, rugózott kapcsoló, balra fordítva a váltót állítja, jobbra fordítva nem állítja. A művelet során a kapcsolót annak végéig tartani kell!

**Oldalválasztó:** 2 állású kapcsoló, mellyel kiválasztható a kívánt oldal. A kapcsoló kezelésekor az ajtók semmilyen esetben sem záródnak be. Lehetőség van mindkét járműoldalon az ajtókat kinyitni, vagy nyitási engedélyt adni.

Az ajtókezelés módjának kiválasztása a pulton elhelyezett nyomógommbal történik. **Alaphelyzetben** a járművezető **központi ajtónyitást** vezérel ki, melynek esetében a „Leszállás jelző” nyomógomb visszajelzője **folyamatosan világít**.

A járművezetői pulton elhelyezett „Leszállás jelző” nyomógomb **benyomásakor** lehetőség van az ajtókat **egyedi üzemmódban** kezelni. Ilyenkor a nyomógomb **akkor fog világítani**, ha valamely ajtónál **leszállási szándékot** jeleznek.

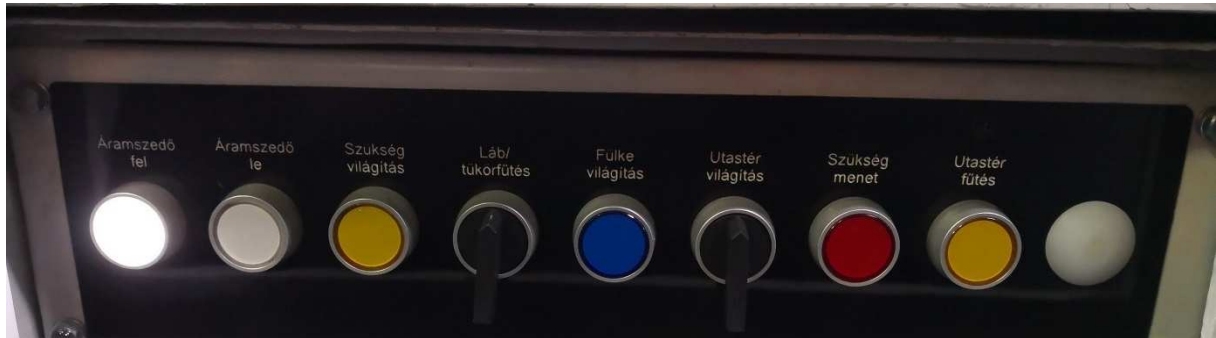
2. ábra: A 1441-es pályaszámú villamos "B" fülkéjében található jobb oldali kapcsolósor

**Áramszedő fel:** nyomógomb, melynek megnyomásakor az áramszedő felvezérlődik. A gomb visszajelzése az áramszedő mozgató motor állapotát jelzi az elért végállapotban.

**Áramszedő le:** nyomógomb, melynek megnyomásakor az áramszedő levezérlődik. A gomb visszajelzése az áramszedő mozgató motor állapotát jelzi az elért végállapotban.

Az áramszedő mozgása során mindkét nyomógomb folyamatosan világít.

**Az áramszedő mozgásakor az ellentétes irányú nyomógombot kezelni tilos!**

Meghibásodás során előfordulhat, hogy a visszajelző alsó végállást mutat, azonban a szedő fel van vezérelve!

**Láb/tükörfűtés:** 3 állású kapcsoló. Balra fordítva a lábfűtést és tükörfűtést, jobbra fordítva a tükörfűtést kapcsolja be.

**Utastér világítás:** 3 állású kapcsoló. Balra fordítva az utastér világítást kikapcsolja, jobbra fordítva az utastéri világítást bekapcsolja.

**Utastér fűtés:** nyomógomb, működésében és visszajelzésében nem történt változás. Ez a kezelőszerv csak az „A” fülkében található meg! Az utastéri fűtés meghibásodása esetén a nyomógomb felett elhelyezett LED világítani fog.

A járművön **motoros** áramszedő található. Kezelésére a járművezetőfülkében a jobb oldali készülékszekrényben lévő kapcsolósorban elhelyezett nyomógombok szolgálnak.

Az áramszedő fel nyomógomb megnyomásakor az áramszedő felvezérlődik. A gomb visszajelzése az áramszedő mozgató motor véghelyzetét jelzi vissza (teljesen felengedett állapothoz tartozó véghelyzet).

Az áramszedő le nyomógomb megnyomásakor az áramszedő levezérlődik. A gomb visszajelzése az áramszedő mozgató motor véghelyzetét jelzi vissza (teljesen levezérelt állapothoz tartozó véghelyzet).

A visszajelző lámpák az áramszedő tényleges állapotáról (a többi típussal ellentétben) nem ad visszajelzést, mert azok a mozgató motor végállását jelzik!

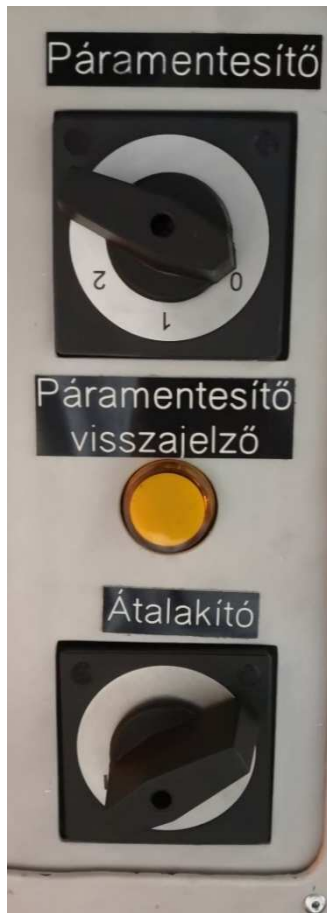
3. ábra: A 1441-es psz. villamos "A" fülkéjében található mennyezeti kapcsolók

A fülke mennyezetén a páramentesítő (mindkét fülke), valamint az átalakító kapcsolója („A” fülke) található. A „B” fülkében csak a páramentesítőnek van kapcsolója. Ez megegyezik a korábbi elrendezéssel.

A kapcsolók kezelése az eddigiekkel megegyező módon történik. A járművezetői hőérzetét javítandó, a fülkében **új befűvők** kerültek kialakításra, amelyek a lábrész hőérzetét javítják.

A páramentesítő működéséről egy **sárga színű visszajelző lámpa** ad tájékoztatást. Amennyiben a lámpa világít, úgy a páramentesítő működik. Ha működtetés közben elalszik, akkor hibát jelez.

A páramentesítő az elhagyott fülkében bekapcsolva maradhat, a ventilátor bekapcsolva marad, azonban a fűtőszál csak akkor működik, ha a kocsin az irányváltó kapcsolóval irányt adunk.

A segédüzemi („statikus”) átalakító kapcsolóját a jármű üzeme közben bekapcsolva kell tartani. Kikapcsolt állapota esetében, először azt kell üzembe helyezni, csak utána szabad irányt adni!

A segédüzemi átalakító meghibásodása során az eszköz automatikusan leáll, majd automatikusan visszakapcsol. A visszakapcsolások száma legfeljebb tízszer fordulhat elő, ezt követően a károsodások elkerülése miatt tiltja a további működést.

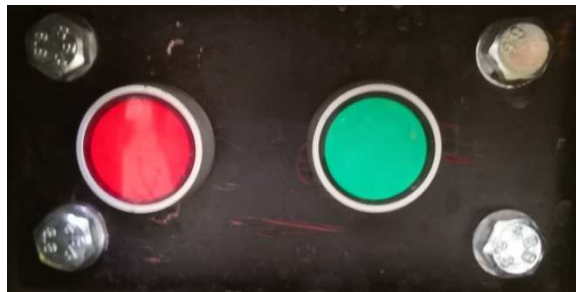
A jármű **jobb első** ajtajának **külső** nyitási/zárási lehetősége megmaradt. Erre a megszokott helyen lévő nyomógombok szolgálnak: ezt a nyomógombot a teljes külső nyitás/zárás folyamata alatt nyomva kell tartani. A nyitást követően külső nyomógommbal csak 30 mp után lehet az ajtót bezárni.

4. ábra: A jármű végein található külső ajtókezelő nyomógombjai

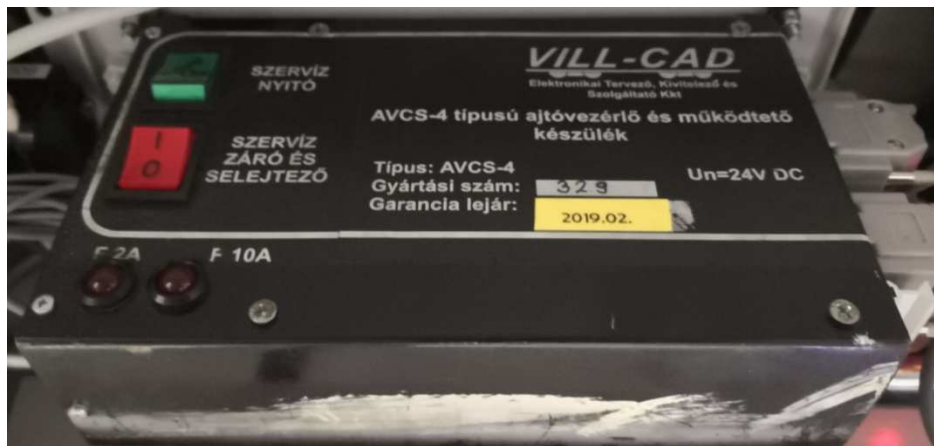
Az ajtóvezérlőn elhelyezett zöld színű „Szervíz nyitó” nyomógommbal az adott ajtó nyitható.

A piros színű „Szervíz záró és selejtező” nyomógommbal pedig az adott ajtó zárható/selejtezhető.

5. ábra: A jármű utastéri ajtóihoz tartozó vezérlődoboz

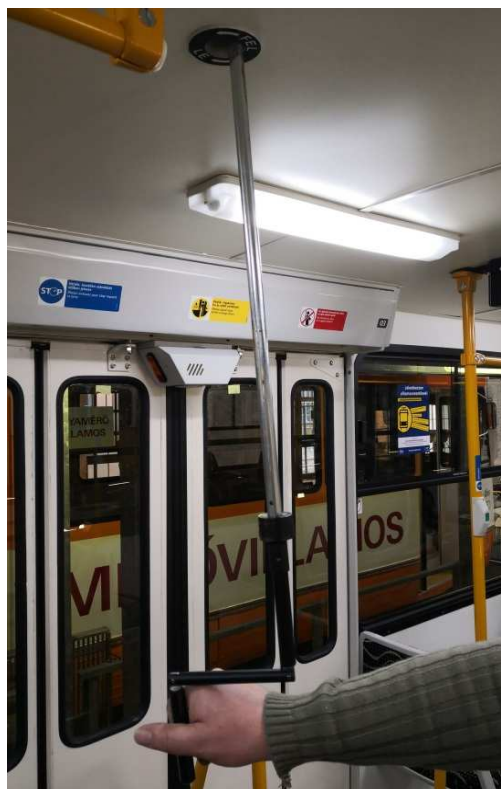
Ha az áramszedő távvezérlés útján nem kezelhető, akkor kézi működtetés válik szükségessé. Ilyen esetben először a vezérlőáramköréhez tartozó kisautomatát kell lekapcsolni, amely mindkét fülke jobb oldali készülékszekrényében megtalálható. A kisautomata lekapcsolása után az „A” vezetőállásban elhelyezett kézi hajtókarral lehet az áramszedőt fel- vagy lehajtani. A tekerőkar racsnis kivételű.

7. ábra: Áramszedő hajtókar használata

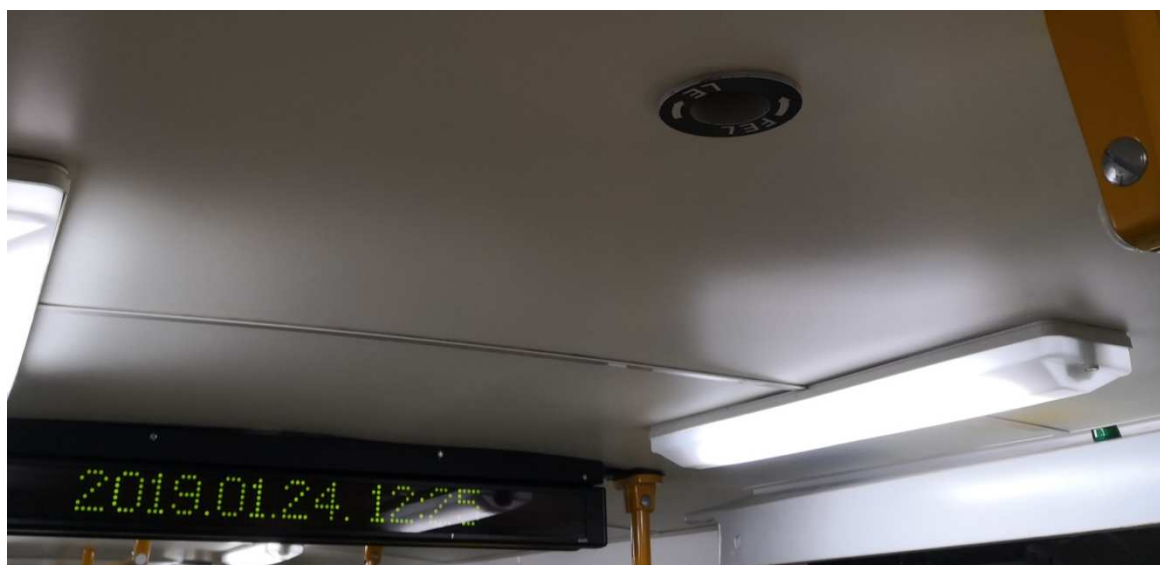
8. ábra: A hajtókar csatlakozó nyílása az utastérben a mennyezeten

A 3-as ajtónál helyezkedik el a mennyezeten az áramszedő hajtókar csatlakozó nyílása. A fel- és lehajtási irányt a nyílás körül lévő felirat jelzi.

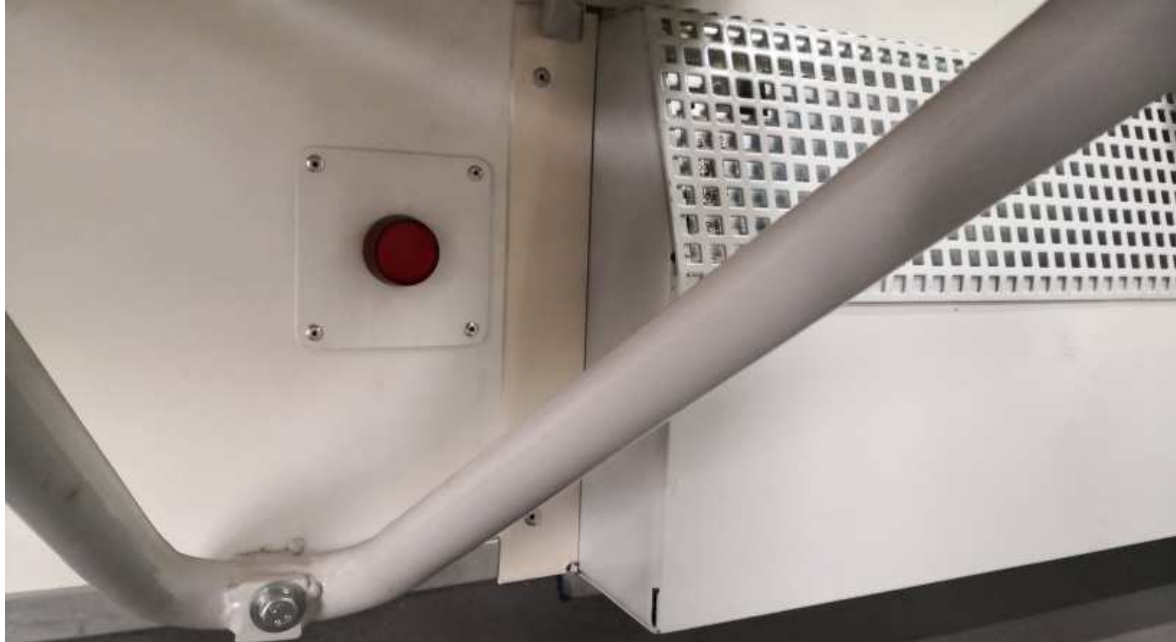
Az utastérben elhelyezett fűtőtestek az eddigi kisméretű, vörös színű LED helyett egy nagyobb visszajelzőt kaptak, mely akkor világít, amikor a fűtés működik.

9. ábra: Utastéri fűtés visszajelzése az ülések alatt
