Budapesti Közlekedési Zártkörűen Működő Részvénytársaság

VÉGREHAJTÁSI UTASÍTÁS

Közlekedési rend szabályozása a Margit híd alatti
fonódó pályaszakaszon

Érvényes:
2019. február 15-től

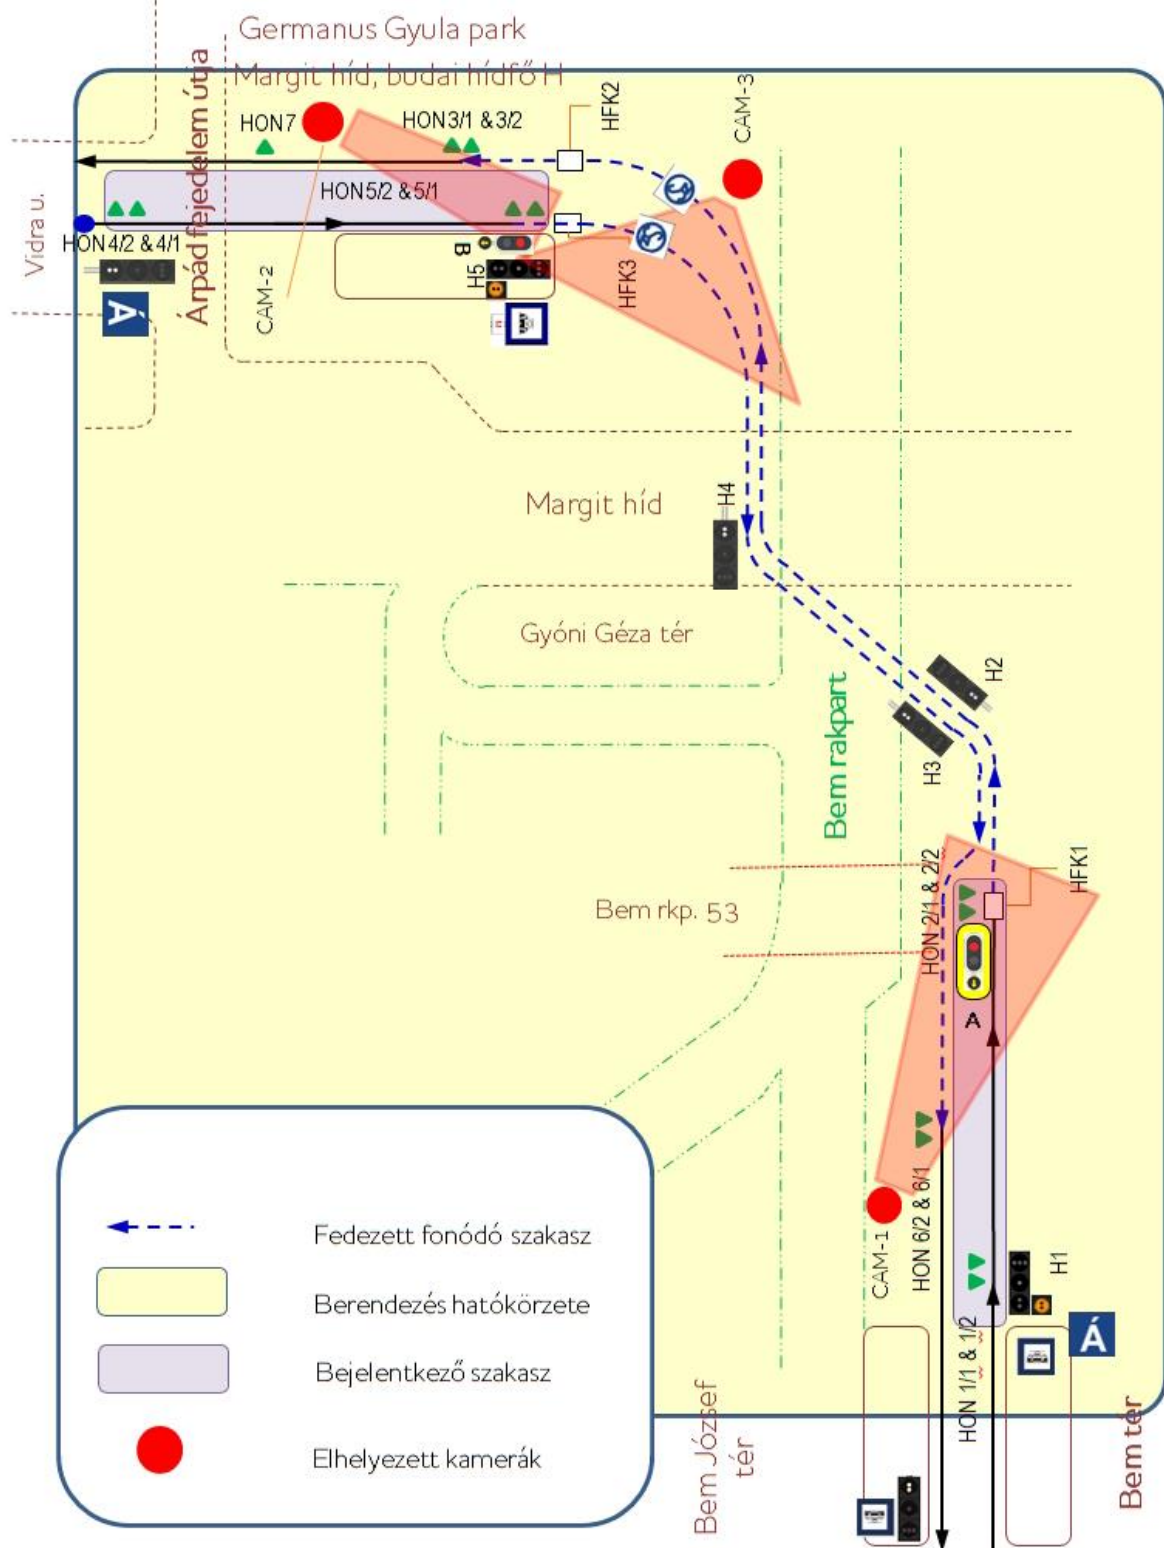
11. A fonódó pályaszakasz helyszínrajza

A fonódó pályaszakasz a II. kerületben, a Bem rakpart 53. és Germanus Gyula park között, a közúti forgalomtól külön választva, a Bem József tér és a Gyóni Géza tér között a Bem rakpart Duna felőli oldalán, a Gyóni Géza tér és a Germanus Gyula park között a Bem rakpart páratlan oldalán helyezkedik el. A Gyóni Géza térnél a fonódó pályaszakasz keresztezi a Bem rakpart úttestjét.

- Az „A” jelű főjelző a Bem rakpart 53. szám síkjában, a fonódó pályaszakasz Bem József tér felőli kezdete előtt, pályatengelyben a felsővezeték tartó oszlop oldalkarjára rögzítve került elhelyezésre. A jobb láthatóság érdekében a főjelző sárga színű fényvisszaverő pajzzsal van körülvéve.
- A „B” jelű főjelző a Margit híd, budai hídfő H biztonsági megállóhelyen, a fonódó pályaszakasz Germanus Gyula park felőli kezdete előtt, a vágány menetirány szerinti jobb oldalán, önálló oszlopon került elhelyezésre.

- HON 1/1 és 1/2, valamint HON 4/2 és 4/1: a járművek jelzőberendezésbe történő jelentkezését végzik,
- HON 2/1 és 2/2: a fonódó pályaszakasz foglaltságának érzékelését, és a „B” jelű főjelző alatti ellenmenet jelzés bekapcsolását végzi, valamint betétprogramot kér a közúti forgalomirányító berendezéstől a Bem József tér felől az Árpád fejedelem útja felé közlekedő villamos részére,
- HON 3/1 és 3/2, HON 6/2 és 6/1, valamint HFK2: a járművek jelzőberendezésből történő kijelentkezését végzik (ha a jármű áramszedője áthaladt a HON-párok alatt, és a villamos lehaladt a HFK2-ről, akkor vezérelhető ki *Szabad a továbbhaladás* jelzés a főjelzők valamelyikére),
- HON 5/2 és 5/1: a fonódó pályaszakasz foglaltságának érzékelését, és az „A” jelű főjelző alatti ellenmenet jelzés bekapcsolását végzi,

- HON 7: a betétprogramból történő kijelentkezést végzi a Bem József tér felől az Árpád fejedelem útja felé közlekedő villamos esetén,
- HFK1 és HFK3: a főjelzők *Tilos a továbbhaladás* jelzésre állítását és a fonódó pályaszakasz foglaltságának érzékelését végzik. Akkor aktívak, ha a járművek jelzőberendezésbe történő bejelentkezését végző HON-pároknál volt bejelentkezés.
